CONTRALORÍA GENERAL DE LA REPÚBLICA  
CONTRALORÍA REGIONAL DE LA ARAUCANÍA  
UNIDAD DE CONTROL EXTERNO

INFORME FINAL N° 2, DE 2013, SOBRE  
INSPECCIÓN TÉCNICA A LA OBRA  
“AMPLIACIÓN Y ADECUACIÓN LICEO  
PABLO NERUDA A-28”, TEMUCO.

TEMUCO, 20 JUN. 2013

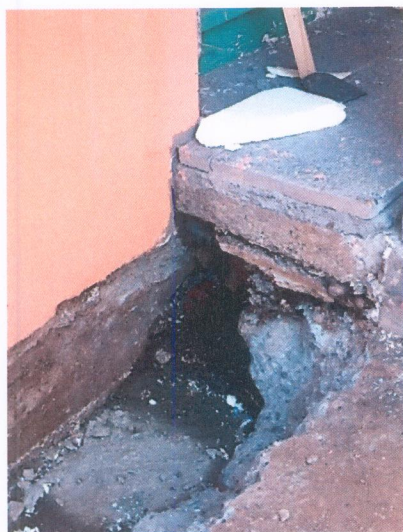
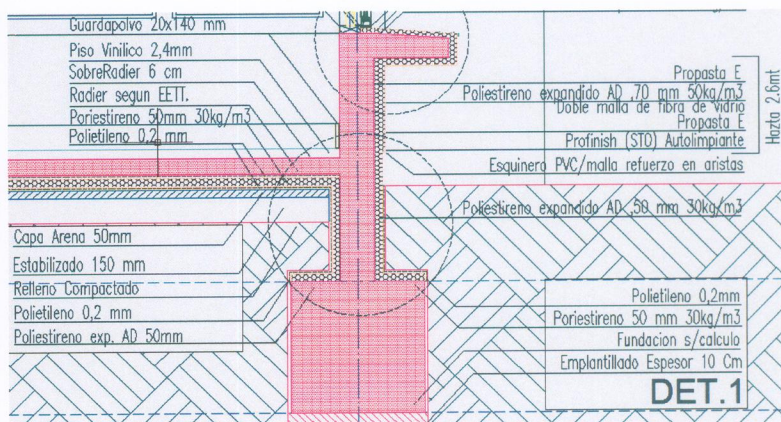
##### 1.1.1. Aislamiento de cimientos y sobrecimientos.

De acuerdo al ítem 2.1.4 de las especificaciones técnicas del contrato, y en la lámina ARQ 042/15, consignan que en la obra nueva los cimientos y sobrecimientos deberán ir aislados del terreno, consultando aislación en 50mm. de poliestireno expandido de 150kg/m<sup>3</sup>, en sus caras externas e internas, a fin de generar con ello una envolvente térmica al edificio, sin embargo, en aquellas excavaciones de fundaciones que aún se encontraban abiertas, en el Eje H del edificio LK, se constató que no se encuentra la aislación requerida en la cara exterior del sobrecimiento.

Al respecto el Municipio indica, por una parte, que la partida objetada corresponde a la zona de reparación, no de obra nueva, la que no estaba pagada en un 100% al estado de pago N°11. Por otra parte, señala que la franja, mostrada en la fotografía del presente informe, se encuentra excavada y aún sin ejecutar por razones constructivas, manteniéndose esta área como zona de trabajo que se completará una vez finalizada la obra.

En relación a lo expuesto, se debe precisar, que la observación de este Organismo Contralor se refiere al eje H y obra nueva. En cuanto a su pago, acorde a lo señalado en el ítem 0.5 de las especificaciones técnicas, tanto en especificación como presupuesto, se procedió a separar la obra nueva de remodelaciones, quedando en el ítem 2, obras de construcción de obra nueva y en el ítem 5 aquellas pertenecientes a la remodelación.

Conforme lo anterior, se mantiene lo observado, cuya regularización será verificada en la próxima fiscalización, sin embargo, es dable considerar que dado que la partida observada al término de la obra quedará oculta, corresponde al Municipio acreditar mediante antecedentes objetivos su ejecución, tales como aprobación del ITO y fotografías que identifiquen el eje en cuestión.

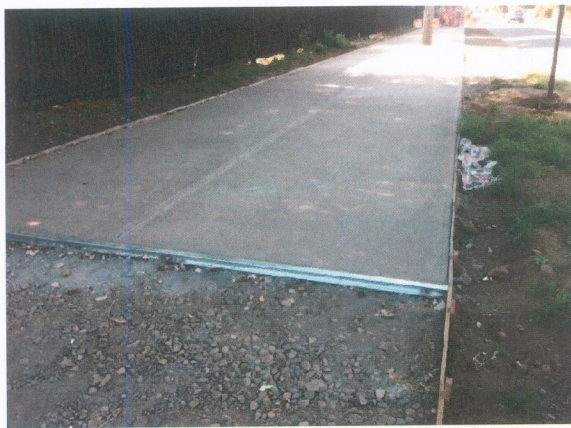
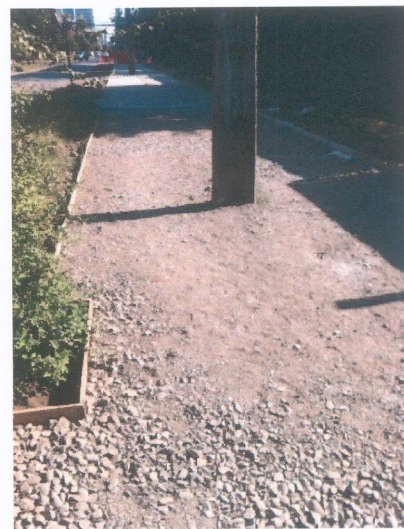
#### 1.1.2. Veredas.

De acuerdo al ítem 4.20.5 de las especificaciones técnicas del proyecto, las veredas a ejecutar deberán incluir la base compactada y polietileno bajo vereda, sin embargo, en aquellas veredas en ejecución a la fecha de la visita a terreno, entre el 7 al 18 de enero de 2013, correspondientes a la Calle Vicuña Mackenna, entre Francisco Bilbao y Balmaceda, no se aprecia la instalación del polietileno requerido.

Al respecto el Municipio informa que efectivamente en la vereda del tramo observado no se incluyó polietileno debido a que el proyecto N°4.586, de junio de 2012, aprobado por el Servicio de Vivienda y Urbanización, SERVIU, de la Región de la Araucanía, no contemplaba dicho material, y aún cuando el tramo observado no se incluye en el mencionado proyecto N°4.586, se continuó con el mismo procedimiento constructivo, considerando que la incorporación de polietileno ya no es utilizada en este tipo de obras.

La Municipalidad confirma lo observado y en atención a que no se adjunta documento en que se acredite la disminución del monto equivalente a la partida y autorización de la inspección técnica de obra, corresponde

mantener la observación y su regularización será verificada en la próxima fiscalización.

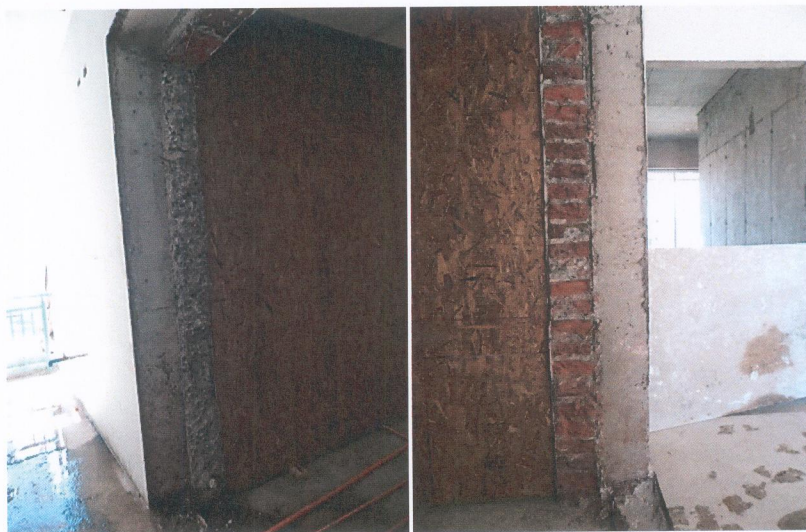
1.1.3. Dilataciones entre edificios.

De acuerdo al plano ARQ 009/105, en el eje H' entre el eje 7 y 8, vale decir entre la nueva edificación denominada "edificio LK" y del edificio ya existente denominado "edificio A", debe ir una dilatación de 5 cm., la cual, conforme la inspección visual no existe.

Al respecto, se hace hincapié que la observación efectuada es el resultado de la inspección visual, y aún cuando es poco probable, pudiese ocurrir que la dilatación en concreto se encuentre tapada por la lechada de hormigón propia de escurrimiento del moldaje adjunto, por lo que, en atención a la importancia de la observación, ese Servicio deberá acreditar su existencia, regularizar o presentar la autorización para su omisión del ingeniero del proyecto.

Sobre el particular, el Servicio informa que sí existe junta de dilatación, la que se encuentra ejecutada entre edificios, en toda su superficie y que no se visualizaba en el módulo LK, porque la lechada del hormigonado la cubrió superficialmente, adjuntando fotografías del sector objetado en la que se limpió la lechada, permitiendo acreditar la existencia de la dilatación, por lo que se levanta la observación.

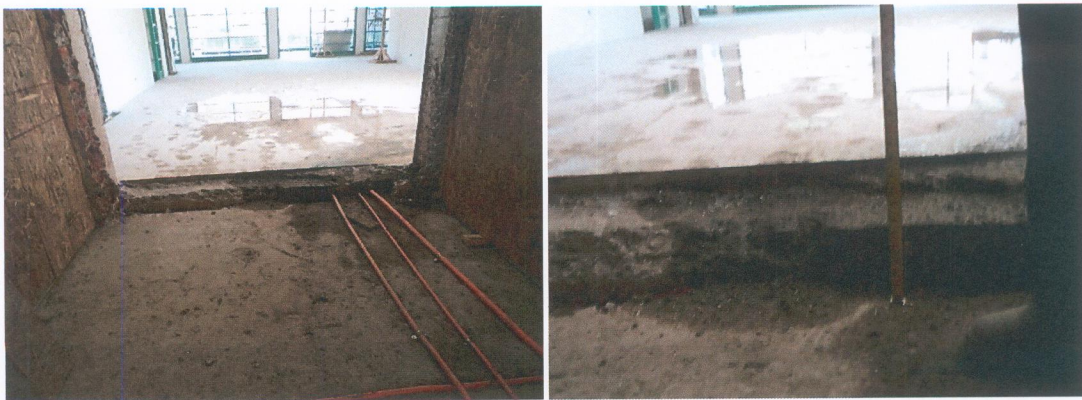
1.1.4. Cota nivel de piso terminado, en proyecto nuevo y existente.

El proyecto de arquitectura, de acuerdo a los planos ARQ 017 y ARQ 008, para el sector de unión entre la nueva edificación denominada "edificio K" y del edificio ya existente denominado "edificio A", contempla en el primer piso diferencia de cotas de 6 centímetros de piso terminado y su correspondiente rampa de unión entre ambos, sin embargo, acorde a los planos ARQ 017, ARQ 009 y ARQ010 en los pisos superiores, segundo y tercero, se proyectan

ambos edificios con una misma cota de piso terminado, +430 para el segundo piso y +770 para el tercer piso.

Al respecto, cabe observar que existe diferencia en la cota de piso terminado entre los mencionados edificios, en el segundo piso de 5 centímetros y en el tercer piso de 7 centímetros, aproximadamente.

En relación a lo observado, el Municipio señala que el proyecto planteaba mantener los mismos niveles de piso para dar continuidad a los edificios y que se dejó como nivel de piso terminado la cota +90, para primer piso en edificios nuevos y existentes.

A su vez, señala que el desnivel en primer piso se generó por diferencias con lo ya construido y la instalación de aislaciones y cañerías de calefacción, entre otros. Para segundo y tercer nivel, señala que el arquitecto decidió generar el desnivel a fin de mantener una misma altura de las contrahuellas de la escalera.

Agrega, que todos los edificios se nivelaron bajo fondo de viga y que la diferencia se produce con la losa, que en el caso de edificio nuevo es de 15 cm. y en edificios antiguos es de 10 cm. Indica por último, que igualar niveles de segundo y tercer piso, implicaba aumentar la sobrecarga de la losa existente.

Conforme lo anterior se corrobora lo observado por esta Contraloría y en atención a que no se presenta documentación alguna que acredite que lo ejecutado está aprobado por los profesionales responsables del proyecto, ni documento que indique la solución global para salvar las diferencias de nivel, con sus costos asociados, se mantiene lo observado hasta verificar su cumplimiento en la próxima fiscalización.

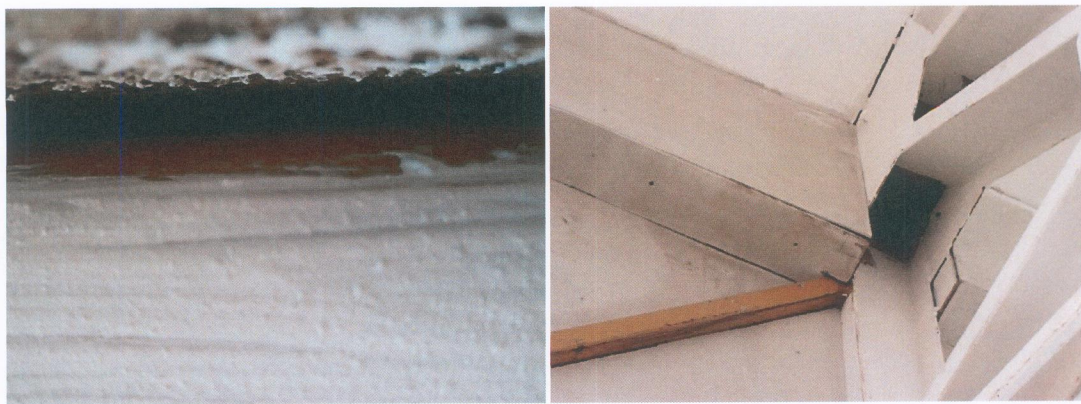
1.2.1. Pintura intumescente.

El ítem 2.2.15.8, pagado en un 61,54% al estado de pago N°11, de acuerdo a las especificaciones técnicas del proyecto contempla la aplicación de pintura intumescente de acción retardadora al fuego, en base a polímeros sintéticos con pigmentos intumescentes, sobre todos los elementos de las cerchas y vigas que van a la vista en el comedor y en los marcos, vigas y pilares de acero del gimnasio.

Sin embargo, en la inspección realizada a la obra, se pudo constatar que en los perfiles de cerchas y pilares del gimnasio, la pintura está aplicada de forma irregular y no se ha aplicado en la totalidad de cada elemento.

En relación a lo observado el Municipio informa que al momento de la auditoría la faena de pintura intumescente aún se encontraba en ejecución por lo cual no contaba con la debida terminación, adjuntando fotografías de su estado actual.

Sin perjuicio de que en las fotografías que adjunta el Municipio, se aprecian mejoras, no se adjunta el correspondiente certificado que acredite la resistencia al fuego requerida de la pintura, por lo que se mantiene lo observado y su regularización será verificada en la próxima fiscalización.

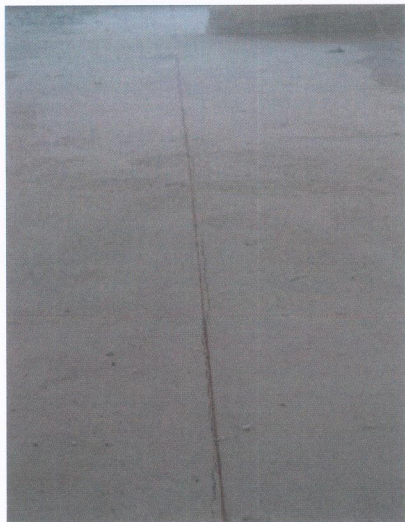
1.2.2. Sobreradier de hormigón.

En relación a la ejecución de sobreradieres de hormigón, especificados en el ítem 2.1.5.8, pagados en un 100% al estado de pago N°11, se observa aquél correspondiente al sector casino con fisuras, por lo que la empresa para su solución, está generando cortes posteriores paralelos a éstas, sin embargo, no se considera la solución más adecuada, toda vez, que esto no subsanará las fisuras existentes y se corre el riesgo de desprendimiento de material, en su borde.

Al respecto, el Municipio aclara que la partida objetada corresponde a piso radiante no sobreradier y que efectivamente está ejecutada en un 100% y se han presentado fisuras posteriores, las que fueron indicadas a la empresa constructora y que no se autorizará la colocación de superficie de terminación hasta una vez subsanado lo observado.

Señala a su vez, que los cortes observados, corresponden a aquellos previamente inducidos por medio de pletinas de fibrocemento insertadas al momento del hormigonado.

Conforme lo expuesto por el Municipio, se corrobora lo observado sobre la presentación de fisuras y, en relación a los cortes aludidos, cabe consignar que éstos fueron efectuados en forma posterior al hormigonado, pues se estaban ejecutando al momento de la inspección de este Organismo Contralor, por lo que corresponde mantener la observación, cuya regularización será verificada en una próxima fiscalización, por lo cual, considerando que es una partida que quedará oculta, corresponde adoptar medidas que permitan respaldar su regularización, esto es, con antecedentes fotográficos y autorizaciones previas a la partida de terminación del sector observado.

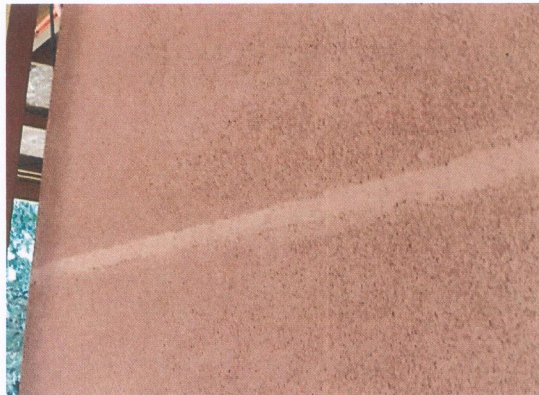
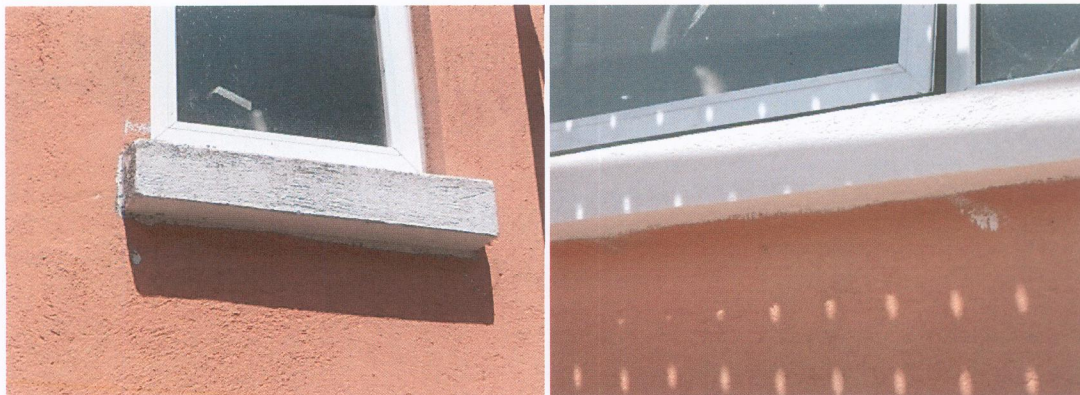
#### 1.2.3. Pintura de revestimiento exterior.

En relación al ítem 2.2.15.7, textura orgánica, pagado en un 60% al estado de pago N°11, cabe observar en general, la aplicación irregular de la pintura de revestimiento exterior, con líneas de corte de color o textura indefinidas y diferencia de tonalidades en sectores especificados con un mismo tono.

Al respecto el Municipio adjunta fotografías de algunos sectores, en las que se advierte una mejoría en la terminación, sin embargo, en atención a que no se puede apreciar su totalidad, se mantiene lo observado, lo cual será verificado en una próxima fiscalización.

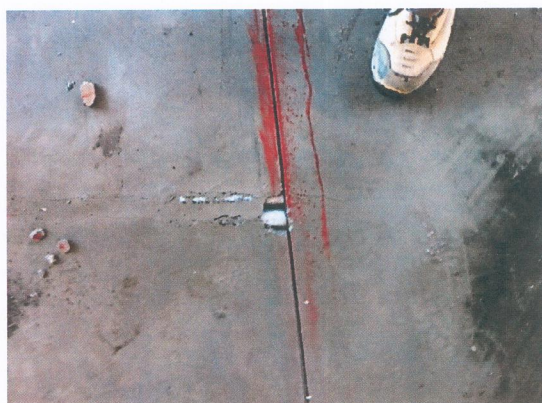
#### 1.2.4. Serpentín de radiador.

En el sector de talleres, es posible observar que la cañería del serpentín de calefacción, de losa radiante, correspondiente al ítem 3.4.1, se encuentra por sobre la cota de término de la sobrelosa, lo que deja con riesgo a la tubería en comento, adicionalmente se observa un corte de pavimento continuo a la mencionada tubería que puede haberla dañado.

Sobre el particular, el Municipio aclara que la calefacción del módulo de talleres es por medio de radiadores, reconociendo que es la aislación de la cañería la que estaba expuesta, sin embargo indica que el posible daño

de la tubería se encuentra caucionado por las pruebas de presión a la que dicha instalación es sometida, adjuntando fotografía de la situación reparada.

Conforme lo expuesto, se entiende regularizada y subsanada la observación.

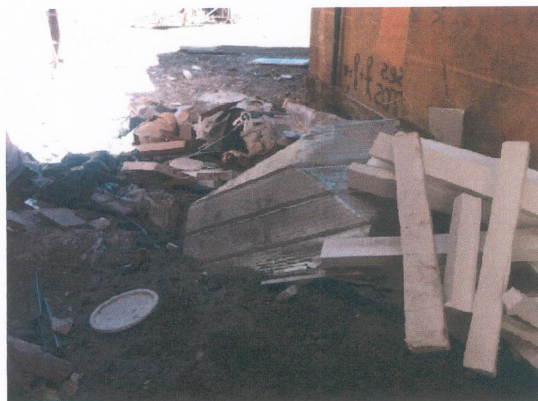
#### 2.1.1. Extracción de escombros.

En relación al ítem 2.1.1.2, extracción de escombros, corresponde observar que en la visita a la obra, se constató la existencia de escombros en obra y la ejecución de faenas correspondientes a partidas de terminación de la obra nueva, que implica que se continuarán generando escombros y desechos.

En su respuesta el Municipio indica que el ítem 2.1.1 referido a excavaciones y movimiento de tierras se encuentra prácticamente finalizado.

En atención a que la partida 2.1.1.2 en cuestión, es una sub partida de aquella indicada por el Municipio, su respuesta corrobora lo advertido por este Organismo Contralor, por lo que corresponde mantener la observación, sin perjuicio que la Municipalidad deberá adoptar las medidas tendientes a evitar en lo sucesivo la ocurrencia de situaciones similares.

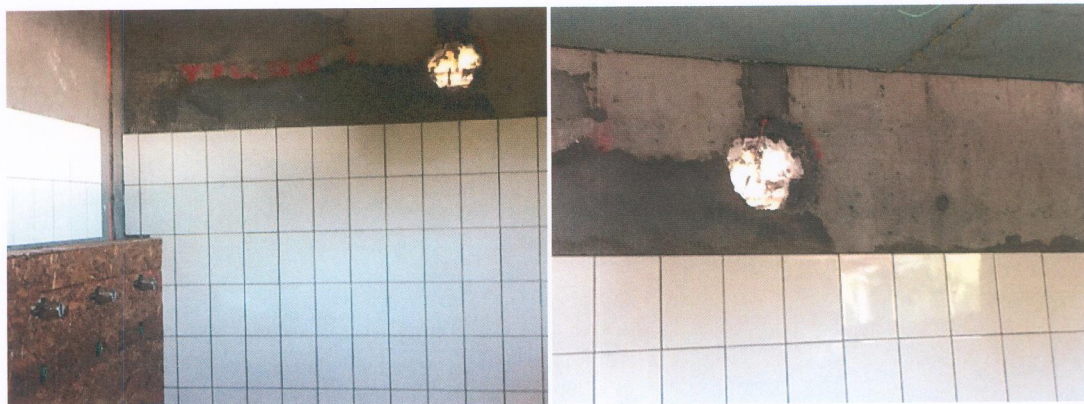
2.1.3. Ventilación forzada.

El ítem 3.4.2.3, de acuerdo a las especificaciones técnicas del proyecto, contempla ventilación forzada para todos los baños, incluido el sector de duchas y camarines, ventilación forzada por medio de un extractor eléctrico con ductos de PVC de 110mm, sin embargo, en la visita a la obra se constató que no están instalados los equipos de extracción.

Al respecto, el Municipio reconoce que no se encontraban instaladas en su totalidad las ventilaciones de la partida 3.4.2.3, e informa que a la fecha ya cuenta con todos los equipos puestos en obra.

Los argumentos del Municipio no permiten levantar la observación, por cuanto la partida 3.4.2.3, se debe entender como un todo, en la cual no es suficiente que los equipos estén puestos en obra, dado que un sistema de ventilación debe considerar también su instalación y funcionamiento integral, por lo que se mantiene lo observado, cuya regularización se verificará en una próxima fiscalización.

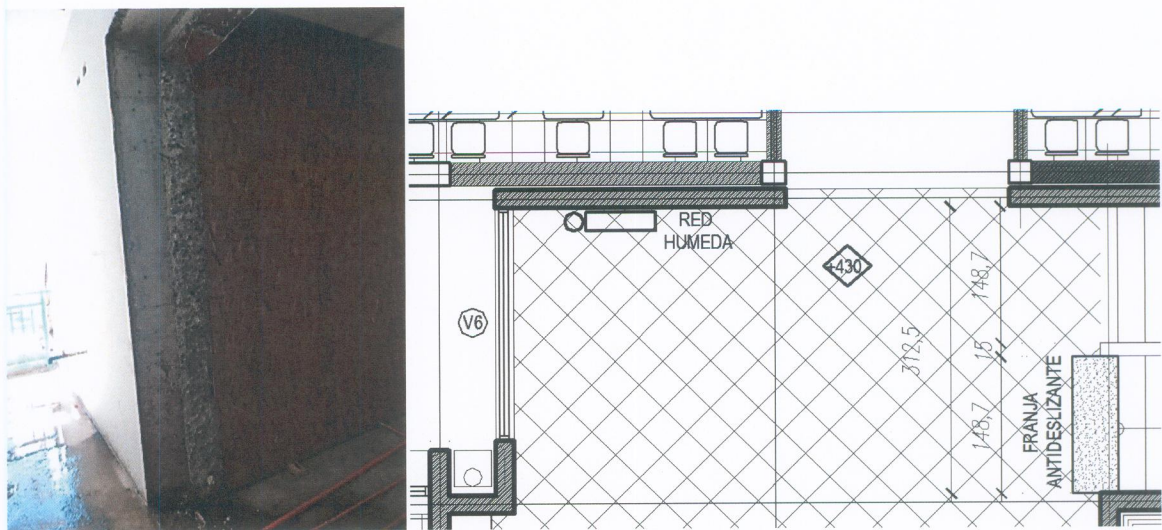
#### 2.1.4. Red húmeda

El ítem 3.6.2, red húmeda, de acuerdo a especificaciones técnicas y planos de arquitectura ARQ 08, ARQ 09 y ARQ010, se contempla la instalación de un total de 9 cajas con mangueras semirrígidas, sin embargo no se encuentran instaladas.

En su respuesta el Municipio indica que las cajas observadas se encontraban en bodega y que en atención a la presente observación se solicitó su instalación, adjuntando fotos de dos de ellas instaladas.

Conforme lo expuesto por el Municipio, se confirma lo observado y en atención a que no se acredita la instalación de las 9 cajas observadas, se mantiene la observación hasta verificar su regularización en una próxima visita de fiscalización.

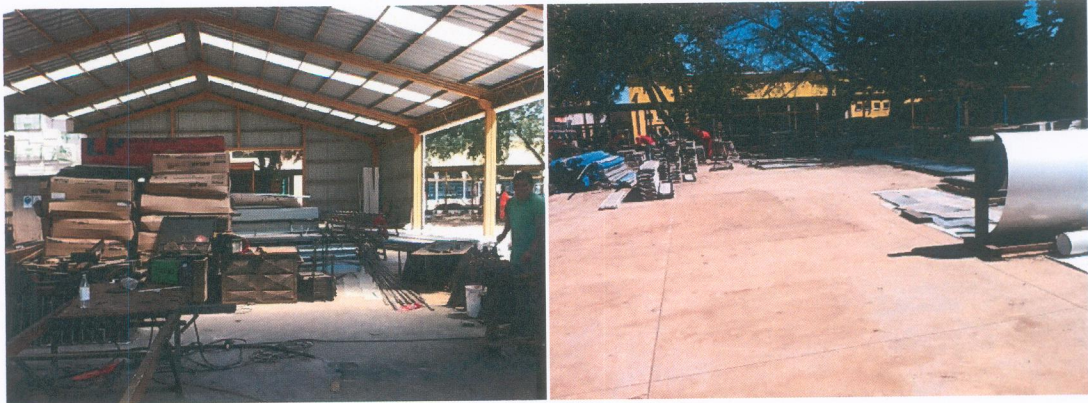
#### 2.1.5. Multicancha

Sin perjuicio de lo anterior, corresponde observar que el ítem 4.14.1, incluye el trazado de las líneas correspondientes a los distintos deportes, en pintura de alto tráfico, según las medidas y colores reglamentarios de cada uno, rojo para el basquetbol, verde claro para babyfútbol, blanco para el tenis y amarillo para el voleibol, lo que a la fecha de la inspección, no está ejecutado, por lo que no correspondía el pago del presente ítem en su totalidad.

En su respuesta el Municipio no se pronuncia sobre el trazado faltante de las líneas correspondientes a los distintos deportes, en pintura de alto tráfico, sino que sólo aclara la modificación en el cambio de materialidad de las canchas, señalando que el asfalto por sus bajos volúmenes debería ser aplicado manualmente, afectando su calidad y terminación y en atención a que la empresa contratista asumió los mayores costos de ejecutarlas en hormigón, se prefirió este último, lo cual se aprobó por el arquitecto del proyecto, sin adjuntar el documento que lo acredite.

En atención a que no se responde sobre el punto relacionado con el trazado de las líneas correspondientes a los distintos deportes, en pintura de alto tráfico, se mantiene lo observado hasta verificar su cumplimiento en la próxima fiscalización.

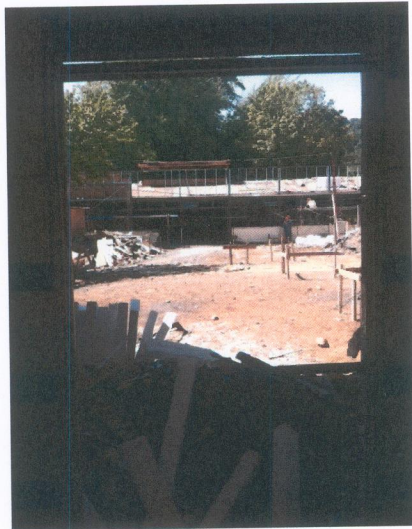
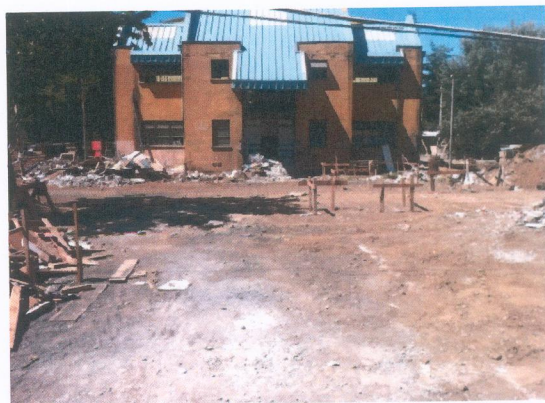
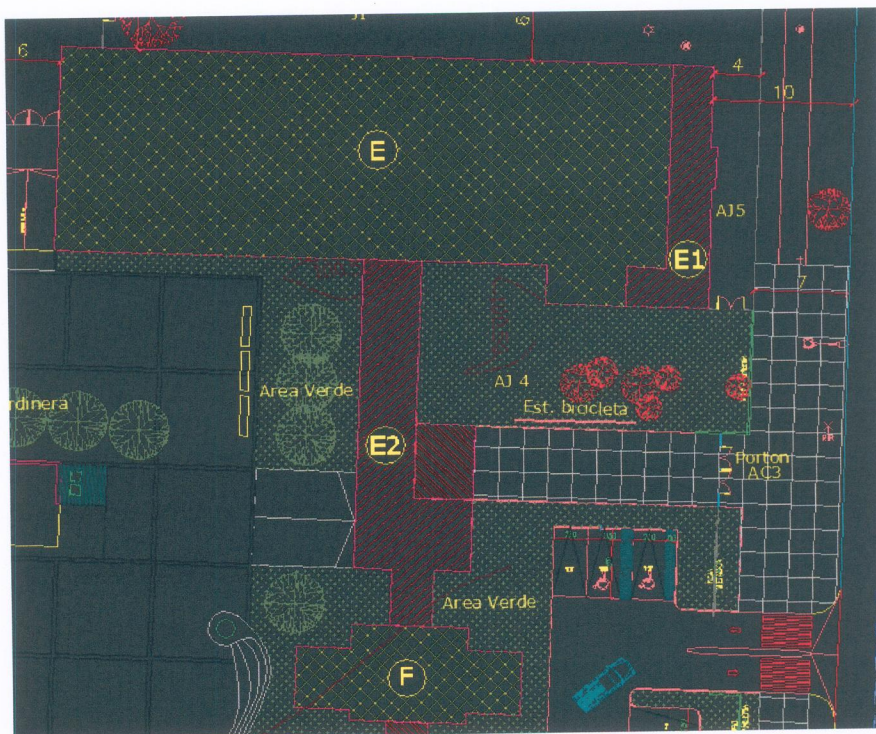
#### 2.1.6. Pasos cubiertos

Al respecto, el plano de arquitectura ARQ 05/105 para la estructura E2, contempla paso cubierto entre el sector de baños y los talleres, lo que no se encuentra realizado.

Al respecto, el Municipio indica que la estructura a que se refiere la observación, corresponde a un pasillo de conexión entre los módulos “A” y “E”, designado como módulo “E1” que de acuerdo a sus características no corresponde a un paso cubierto.

Sobre lo anterior, cabe precisar que el tramo observado por esta Contraloría, está ubicado entre los módulos “F” y “E”, y según los planos ARQ 05; ARQ 20 y ARQ 106, sí corresponde a módulo “E2”, estructura que contempla un sector de paso cubierto, que será el recibidor del pasillo de portón AC3 entre el eje X2 y X1, y que a la fecha de la auditoría no se encuentra construido, por lo que se mantiene la observación, y su regularización será verificada en una próxima fiscalización.

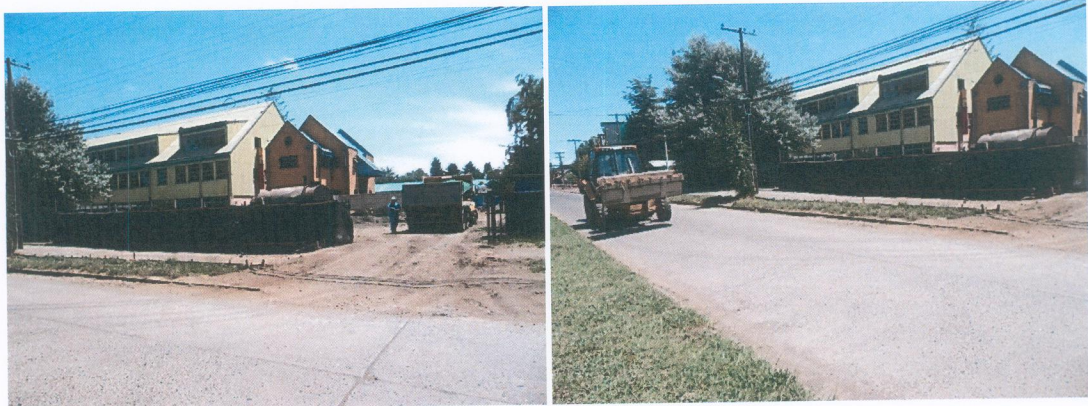
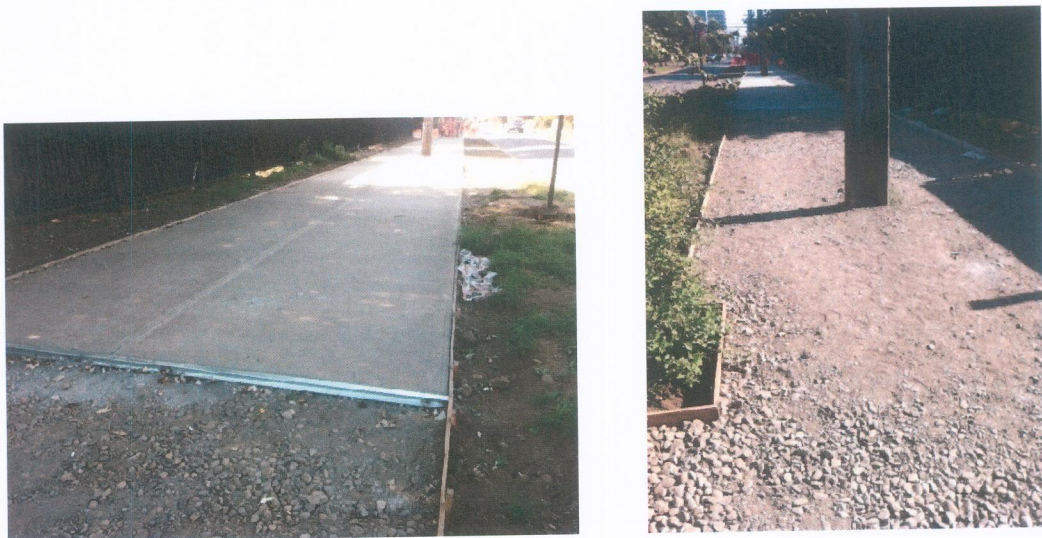
2.1.7 Veredas.

El ítem 4.20.5, de las especificaciones técnicas del proyecto, considera la ejecución de veredas de 8cms. de espesor, de 1,0m. de ancho en la calle Vicuña Mackenna entre Francisco Bilbao y Las Acacias, en calle Las Acacias entre Patricio Lynch y Vicuña Mackenna y en calle Patricio Lynch entre Balmaceda y Las Acacias. Se considera además el ensanchamiento a 4mts. de la vereda de la calle Vicuña Mackenna, desde el acceso vehicular hasta la esquina de Balmaceda, y desde el acceso vehicular hasta el eje de calle Bilbao, en todo el ancho, desde el deslinde hasta la solera, mismas calles que se detallan en plano ARQ 096/105, aún cuando difieren en los anchos especificados.

Sin perjuicio de las diferencias en la especificación del ancho de veredas, cabe observar que, a la fecha de la inspección, la vereda ejecutada en calle Vicuña Mackenna desde el acceso vehicular hasta la esquina de Balmaceda aún se encuentra en ejecución, sin terminar, por lo que no correspondía su pago en un 100%.

Al respecto, el Municipio indica que ante las discordancias expuestas, se decidió ejecutar la partida acorde a las dimensiones de la lámina ARQ 096/105, agrega que la modificación del ancho de la acera de 4,0m a 3,6m, por calle Vicuña Mackenna, no se dejó establecido en su momento en el libro de

En relación al porcentaje de avance pagado, el Municipio indica que tuvo que realizar una proyección de las obras que serían ejecutadas durante diciembre de 2012, en atención a que el Ministerio de Educación requirió que el estado de pago de dicho mes, correspondiente al N°11, fuese entregado el 12 de diciembre de 2012.

Al respecto, debe señalarse que tal situación, transgrede el artículo 19 bis del decreto ley N°1.263 del Ministerio de Hacienda, Ley Orgánica de Administración Financiera del Estado, el cual señala que no podrá pactarse el pago de un contrato en una forma distinta a la que resulte de relacionar los pagos con el avance efectivo de la ejecución de los mismos, por lo que deberá evitarse en lo sucesivo la ocurrencia de situaciones similares.

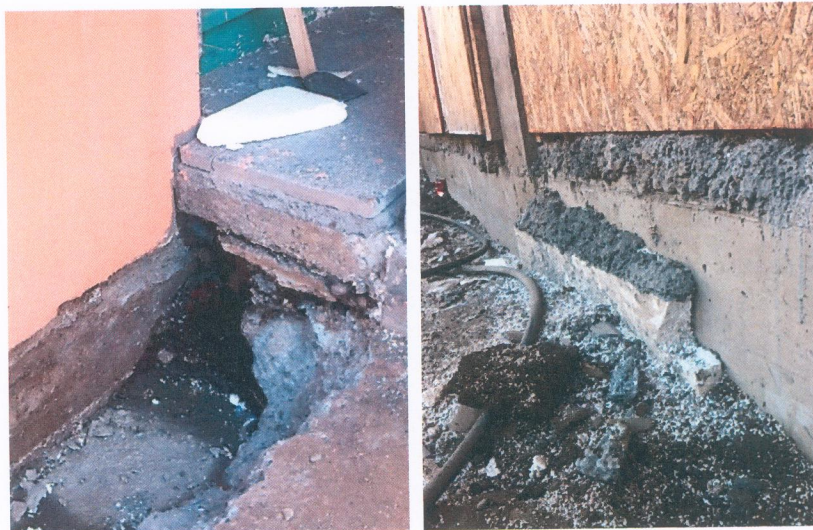
#### 2.1.8. Rellenos

De acuerdo al ítem 2.1.1.3 de las especificaciones técnicas del proyecto se consulta material de relleno a colocar, una vez construidas las fundaciones y aprobadas las instalaciones subterráneas, sin embargo, en el eje H del edificio LK, no se encuentra ejecutado en su totalidad.

Al respecto, el Municipio informa que en general las áreas perimetrales de los edificios corresponden a los ítems 4.04, Jardineras y Asientos de Hormigón; 4.10 Limpia Pies; Ítem 4.06 Cama de Piedra, las cuales no están pagadas en su totalidad en el estado de pago N°11.

Analizados los argumentos del Municipio, se debe precisar que sin perjuicio de la obra de terminación que se contemple, la observación se refiere al ítem rellenos, situado en el eje H del edificio LK, partida

previa a cualquiera de las señaladas en el párrafo precedente, la cual fue pagada en su totalidad en el estado de pago N°11, por lo que se mantiene lo observado y su regularización será verificada en una próxima fiscalización, debiendo esa Municipalidad adoptar las medidas correspondientes para acreditar su correcta ejecución, en atención a que es una partida que quedará oculta al término de las obras.

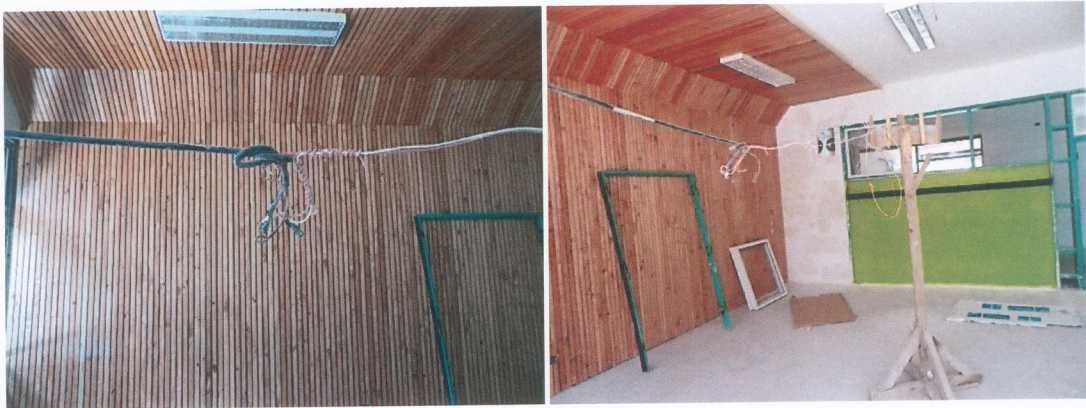
#### 3.1 Cables energizados, como acción insegura.

Se observó en construcción de “Edificio M” que las extensiones necesarias para energizar la obra se encuentran deficientemente conectadas, generando en ella una acción insegura a las personas que desempeñan labores en la obra.

Conforme lo observado en los puntos 3.1 y 3.2 del presente informe, el Municipio en su respuesta señala que solicitó pronunciamiento por parte de la empresa constructora, cuyo informe adjunta y que en síntesis expone que la observación 3.1, referida a cables energizados, es un caso puntual y aislado, correspondiente a una condición insegura que afectó a una sala del edificio “L-K”, señalando que no es recurrente este tipo de condiciones en la obra y mencionando los resguardos que posee como empresa para que no ocurra. Asimismo, en lo relativo a la carencia de elementos de seguridad, señala que es un caso puntual y no es el universo de la acción insegura, ya que en obra se les exige a todos los trabajadores el uso de arnés de seguridad y que ellos se amarren a una estructura firme. Identifica el subcontrato que incurrió en la acción insegura y las medidas que existen en la obra para evitar la ocurrencia de dichas acciones inseguras.

En atención a que lo indicado por la empresa confirma lo observado por esta Contraloría, se mantiene la observación, sin perjuicio que el Municipio en su calidad de Unidad Técnica deberá velar porque en lo sucesivo no se presenten situaciones similares.

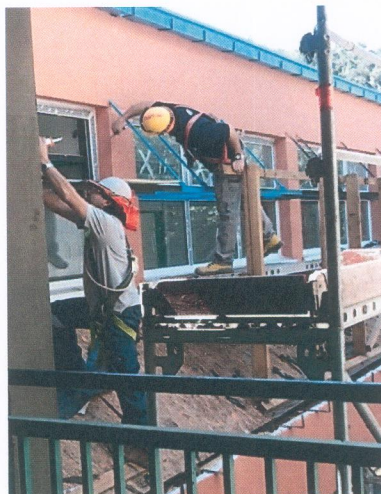
#### 3.2 Carencia de elementos de seguridad

Durante la inspección, en edificio “M” se advirtió a maestros pintando en tercer piso, los cuales no cuentan con un sistema de protección, amarrados a cuerda de vida o elemento seguro. Se advierte además la ausencia de un profesional en prevención de riesgos o capataz en el sector que instruya al respecto.
