REGISTRO DE EVENTOS CATASTRADOS

| | | SITUACIÓN ACTUAL | 01 de 01 | |

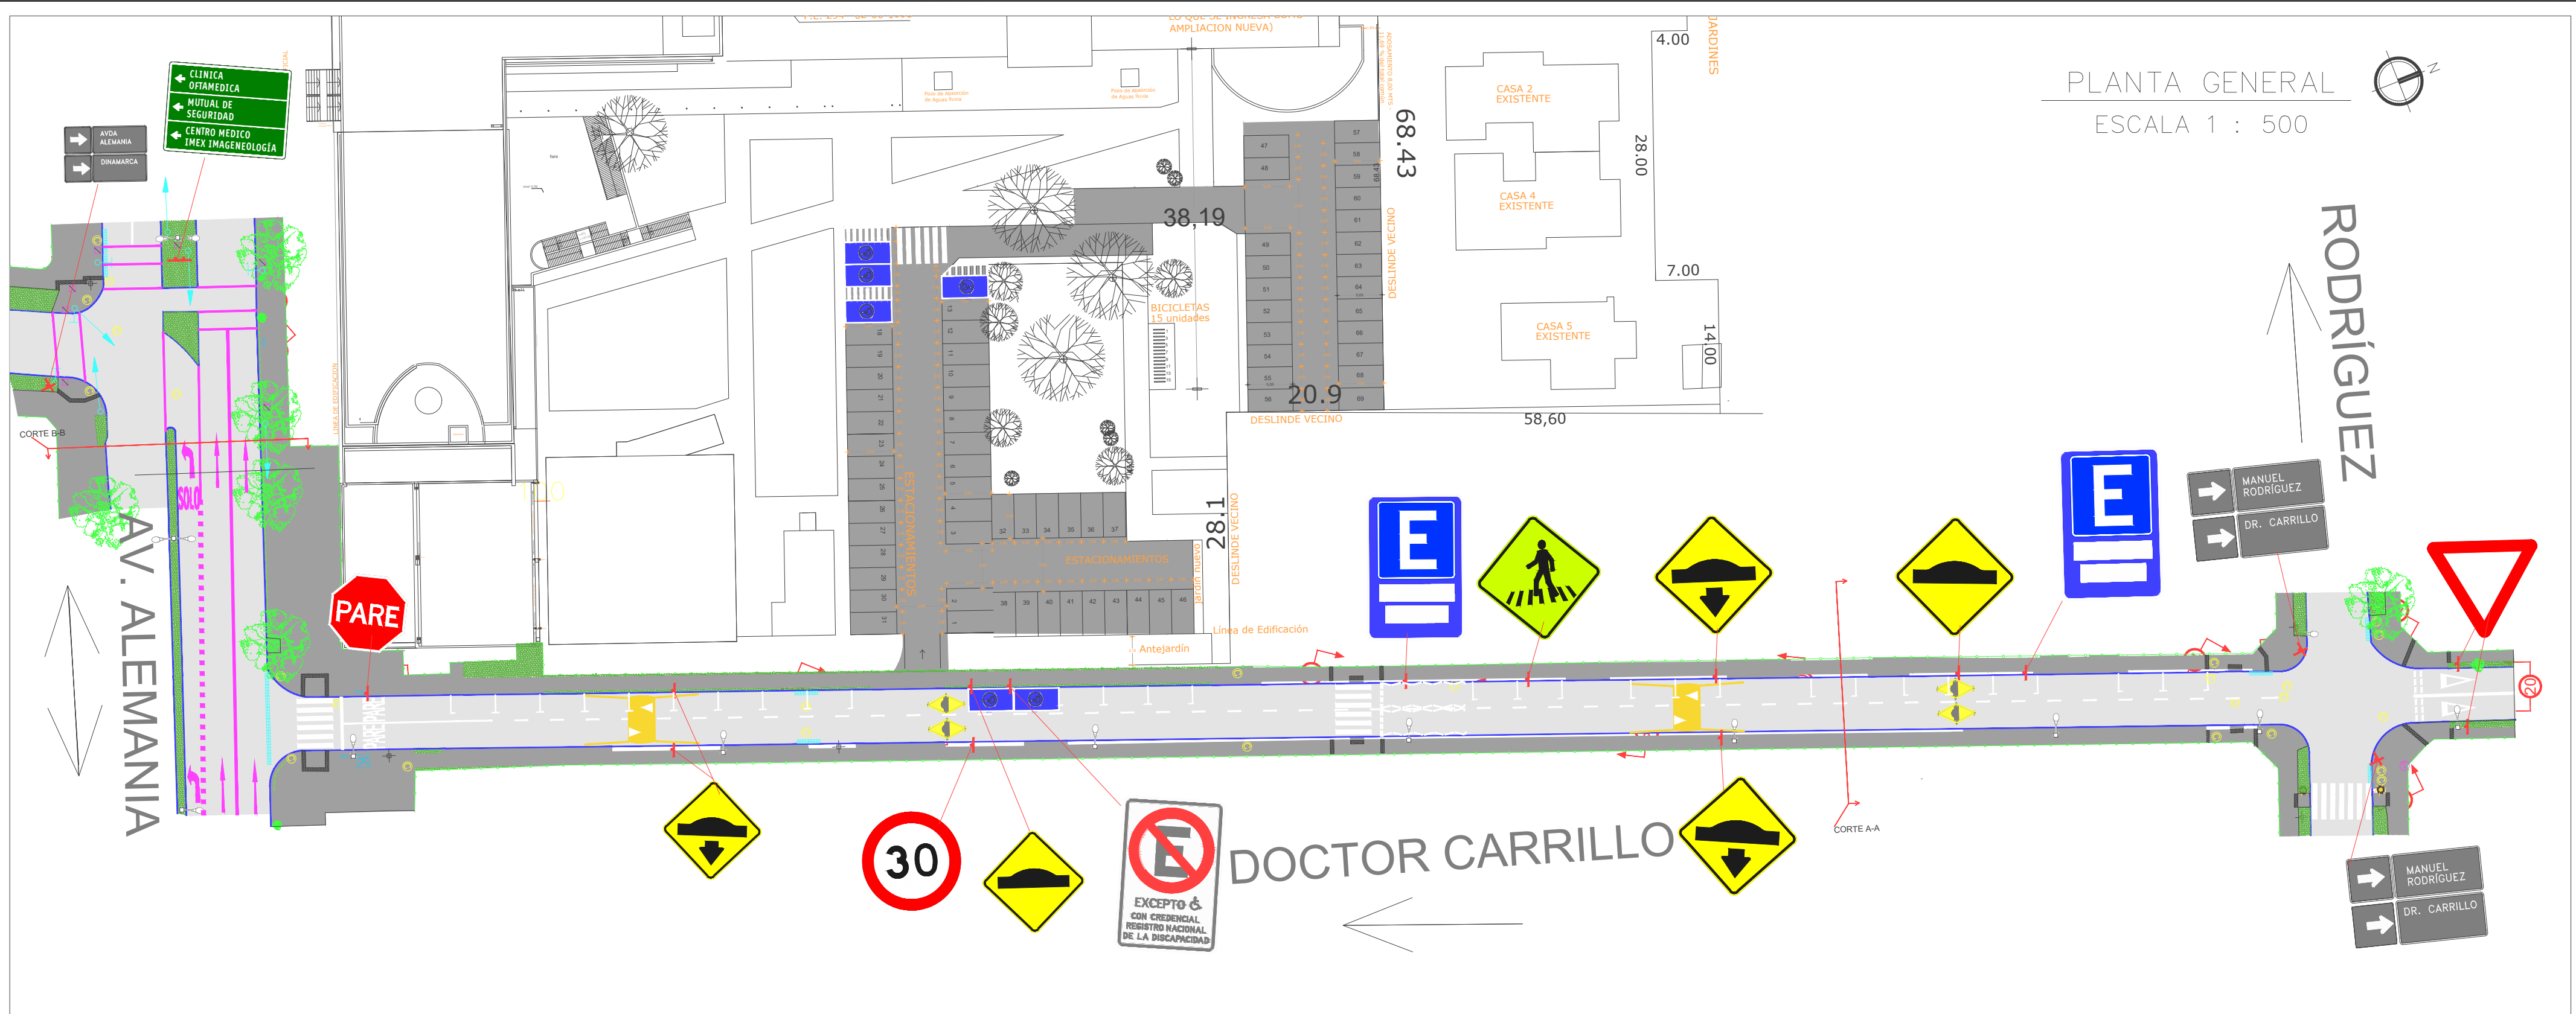
- 1) Intersección Av. Alemania con Doctor Carrillo. Se visualiza acceso peatonal a recinto universitario, vereda, rebaje, calzada y demarcación en buen estado.

- 2) Calle Doctor Carrillo, se evidencia vereda, mobiliario, calzada y demarcación en buen estado.
- 3) Calle Manuel Rodríguez, vista desde proyecto al oriente. Se visualiza calzada, demarcación y señalización en buen estado.

- 4) Intersección Av. Alemania con Doctor Carrillo. Se visualiza vereda, rebaje, calzada y demarcación en buen estado.
- 5) Intersección Av. Alemania con Dinamarca. Se visualiza paso peatonal semaforizado, rebaje, calzada, señales, lamparas de semaforo y demarcación en buen estado.

- 6) Intersección Av. Alemania con Dinamarca. Se visualiza paso peatonal semaforizado, rebaje, calzada, señales, lamparas de semaforo y demarcación en buen estado.

- 7) Intersección Av. Alemania con Dinamarca. Se visualiza paso peatonal semaforizado, rebaje, calzada, señales, lamparas de semaforo y demarcación en buen estado.

- 8) Calle Doctor Carrillo. Se evidencia veredas y calzadas nuevas, señal y demarcación en excelentes condiciones.
- 9) Calle Doctor Carrillo. Se evidencia veredas y calzadas nuevas, señal y demarcación en excelentes condiciones.

- 10) Calle Doctor Carrillo. Se evidencia veredas y calzadas nuevas, señal y demarcación en excelentes condiciones.
- 11) Calle Doctor Carrillo. Se evidencia veredas y calzadas nuevas, señal y demarcación de paso peatonal y rebajes en excelentes condiciones.

- 12) Calle Doctor Carrillo. Se evidencia veredas y calzadas nuevas, señal, demarcación y reductor de velocidad en excelentes condiciones.

- 13) Calle Doctor Carrillo. Se evidencia veredas y calzadas nuevas, camaras y sumideros en excelentes condiciones.
- 14) Frontis de Edificio ABC.
- 15) Calle Doctor Carrillo. Se evidencia veredas y calzadas nuevas, señal y demarcación de paso peatonal y rebajes en excelentes condiciones.

- 16) Intersección de Doctor Carrillo con Dinamarca, se logra evidenciar rebajes, calzada y veredas nuevas en excelentes condiciones.
- 17) Intersección de Doctor Carrillo con Dinamarca, se logra evidenciar rebajes, balizas, calzada y veredas nuevas en excelentes condiciones.

- 18) Otra vista de Intersección de Doctor Carrillo con Dinamarca, se aprecia excelente estado de conservación de todos sus elementos.
- 19) Otra vista de Intersección de Doctor Carrillo con Dinamarca, se aprecia excelente estado de conservación de todos sus elementos.

- 20) Otra vista de Intersección de Doctor Carrillo con Dinamarca, se aprecia excelente estado de conservación de todos sus elementos.
- 21) Otra vista de Intersección de Doctor Carrillo con Dinamarca, se aprecia excelente estado de conservación de todos sus elementos.
