IMIV PROYECTO LAS LOMAS V1

REGIÓN NOVENA
COMUNA TEMUCO

SITUACIÓN BASE EXISTENTE

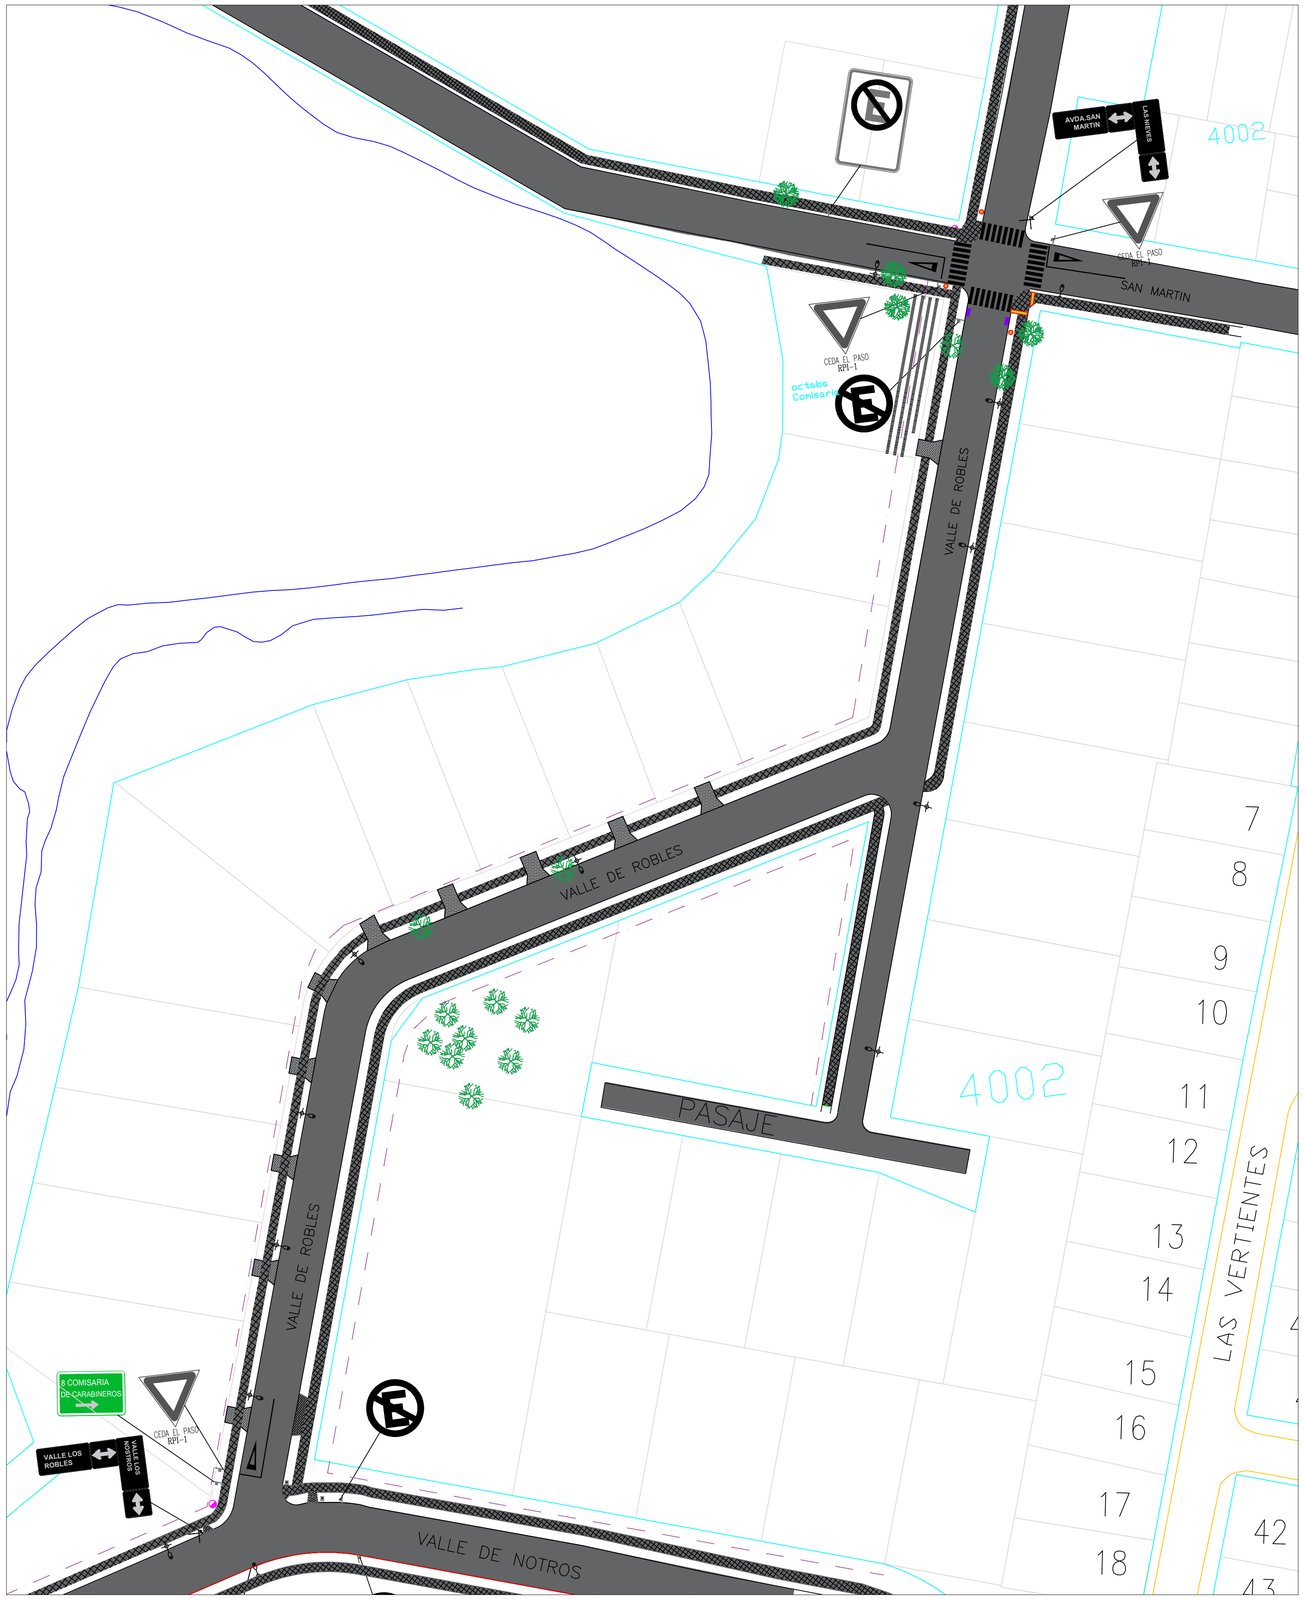
Los pavimentos presentes en las vias catastradas, tanto en calzadas como aceras, se encuentran en buen estado en su mayoria. Los dispositivos de rodados en su mayoría son simples pendientes de hormigón, solo uno cuenta con baldosas podotáctiles .

En cuanto a la demarcación existente , se describen a continuación:

- Intersección de calle las Nieves con San Martín cuenta con demarcación de paso de cebra en condición borrosa.
- Cerca de la 8va.comisaría existe demarcación de soleras en color amarillo para la prohibición de estacionar.
- en la intersección de calle valle los Nostros con valles los Robles, la única demarcación existente es la demarcación de ceda el paso.
- no existe la demarcación de eje de calzada en toda el área de influencia.
